ZKUŠENOSTI A POZNATKY Z CHOVÁNÍ DLOUHODOBĚ EXPONOVANÝCH MOSTŮ Z PATINUJÍCÍCH OCELÍ V ČESKÉ REPUBLICĚ

EXPERIENCES AND KNOWLEDGE FROM LONG-TERM EXPOSURES OF BRIDGES FABRICATED FROM WEATHERING STEELS IN THE CZECH REPUBLIC

Vít Křivý¹, Lubomír Rozlívka², Kateřina Kreislová³

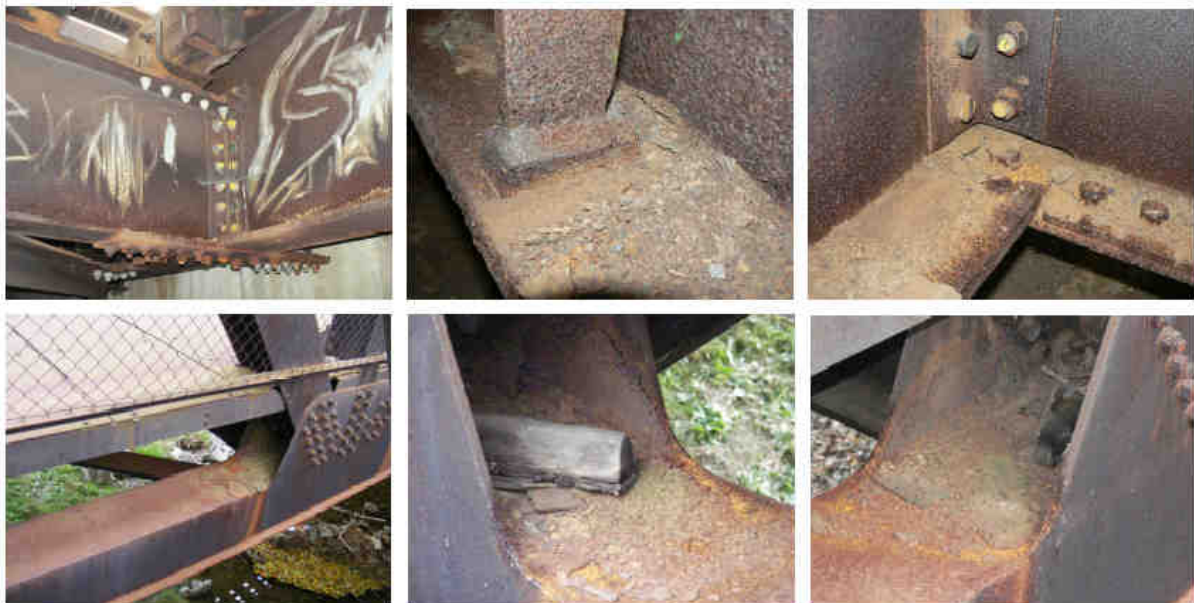
Obr.1 Nepříznivý vývoj patiny na prvcích železničního mostu přes řeku Opavici

Nepříznivý vývoj patiny na příčnicích a podélnicích je způsoben hromaděním vrstev rzi a nečistot na dolních pásnicích I průřezů, které zadržují vlhkost a výrazně tak zvyšují dobu ovlhčení ocelových povrchů pod nimi a na přilehlých částech stojin. Obdobná situace je i na horní pásnici truhlíkového průřezu dolních pasů hlavních nosníků, kde dochází k tvorbě neochranných vrstev rzi především v částečně uzavřených prostorách ohraničených styčnickovými plechy. Hlavní příčinou způsobující hromaděním vrstev rzi a nečistot je zanedbaná údržba mostní konstrukce - především potřebné očištění (např. po velké povodni v roce 1997). Ve vrstvě úsad odebraných z horní plochy dolní pásnice při různých prohlídkách (1993, 2008) byl stanoven i obsah celkového železa, 26,2 resp. 29,5% hmot, tj.

vrstva obsahuje i velký podíl dalších složek – nečistot. K nepříznivému vývoji patiny přispívá také konstrukční uspořádání příhradového mostu s velkým počtem nosných prvků, spojů, koutů a částečně uzavřených prostor, kde snáze dochází ke kumulaci nečistot.

Důsledky zjištěných vad a poruch na spolehlivé fungování konstrukce je potřeba vyhodnotit především na základě měření korozních úbytků poškozených prvků a spojů (měření plánováno v rámci projektu FT-TA5/076) a jejich následném statickém vyhodnocení. Předběžná měření korozních oslabení a absence poruch vyplývajících z možného přetížení oslabených prvků naznačují, že poškozené prvky nebude potřeba zesilovat či nahrazovat, i když orientačně změřené úbytky tloušťek na některých plochách překračují korozní úbytky odvozené ze směrných hodnot dle ČSN ISO 9224. Poškozené plochy však bude nutné uvést do stavu umožňujícího přijatelný vývoj ochranné vrstvy patiny. Další spolehlivé fungování mostu je však vždy podmíněno pravidelnou údržbou a zajištěním potřebné čistoty povrchu konstrukce, což plně platí i pro plochy opatřené dodatečným nátěrem.

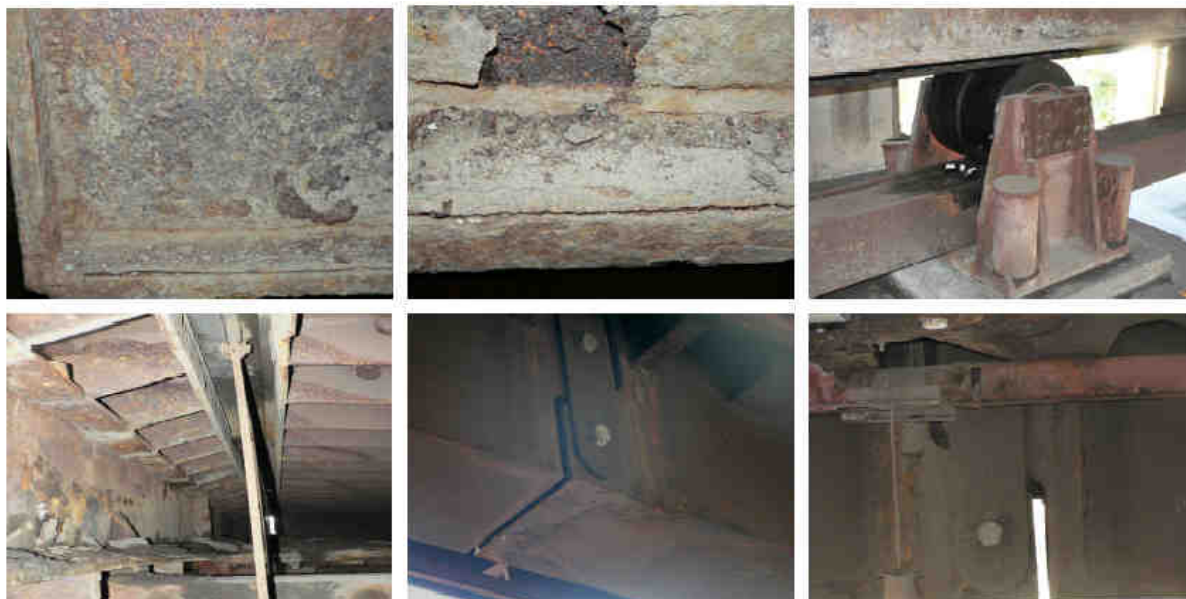
Obr.2 Nepříznivý vývoj patiny pod netěsnými mostními závěry a dilatacemi na silničních mostech přes trať ČD v Ostravě - Svinově

Výše uvedené poruchy souvisí především se zanedbáním potřebné údržby mostní konstrukce. Netěsnými mostními závěry a dilatacemi (původní závěry jsou 26 let staré) stéká voda (v zimním období s rozpuštěnými rozmrazovacími látkami) z mostovky přímo po povrchu konstrukce a následně také do vnitřních prostor komorových průřezů. Podle klasifikačního systému pro vizuální hodnocení patiny [2] byl na nejvíce poškozených místech povrch konstrukce zařazen do nejméně příznivého stupně 1 (tj. velmi objemná a odlupující se vrstva korozních produktů tloušťky > 800 μm , vysoké korozní úbytky). Vliv poruchy tvorby patiny na spolehlivost konstrukce bude možno posoudit až po podrobném zmapování a statickém

vyhodnocení korozních úbytků. Měření zbytkových tloušťek plechů se plánuje v rámci projektu FT-TA5/076.

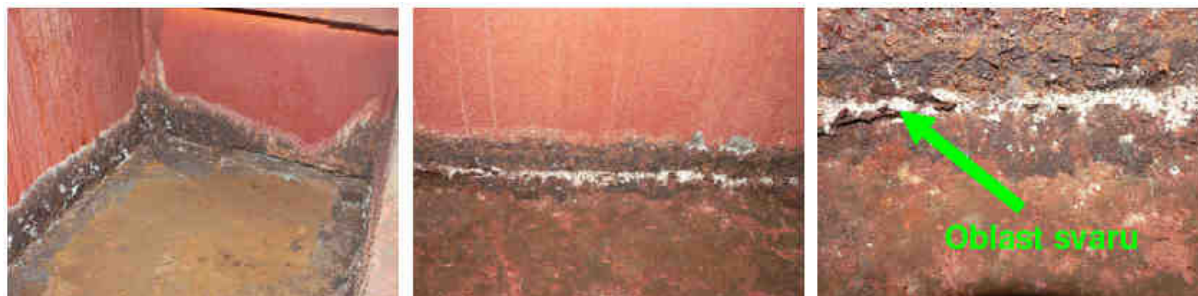
Poznámka 1: Kromě lokálního oslabení vnějších povrchů komorových průřezů pod netěsnými mostními závěry a dilatacemi dochází k výraznému koroznímu oslabování také ve vnitřních natřených plochách komory. Závažnost těchto defektů dokumentuje obrázek 3.

Obr.3 Koroze vnitřních natřených částí komorového průřezu mostu

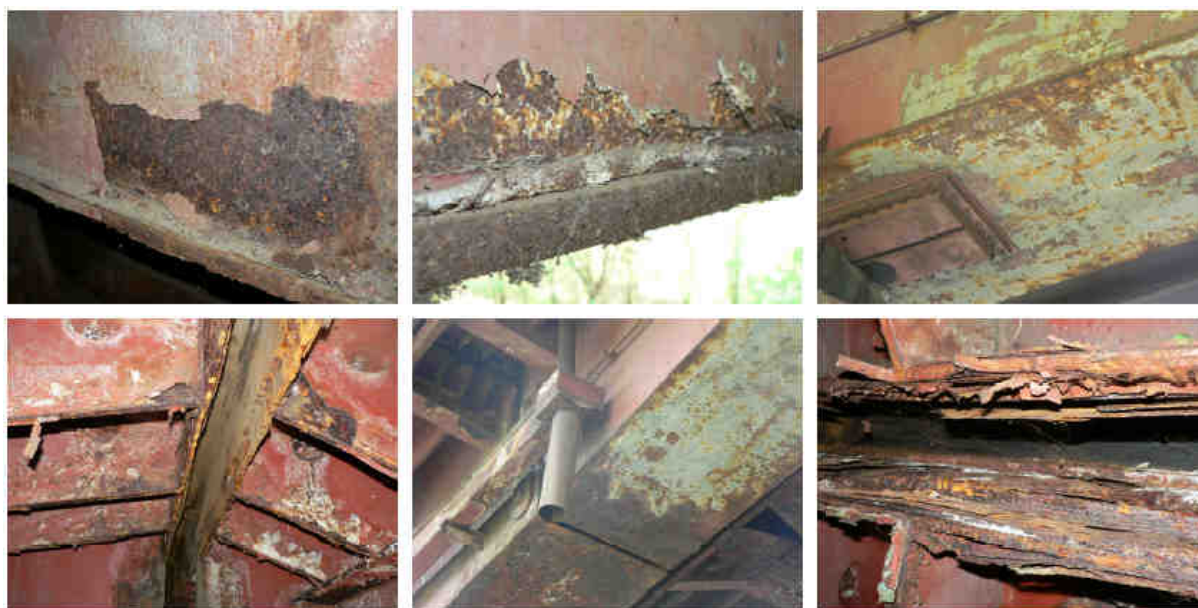
Poznámka 2: Zajímavé je porovnání technického stavu posuzovaných silničních mostů z patinujících ocelí přes trať ČD s mosty přes řeku Odru, které jsou stejně staré, prakticky totožného konstrukčního uspořádání a jsou součástí stejné komunikace. Jediný zásadní rozdíl je v tom, že mosty přes Odru jsou navrženy z běžné uhlíkové oceli chráněné nátěry. Srovnávací vizuální prohlídka ukázala, že poruchy popsané u mostu z patinující oceli se ze stejných příčin a v obdobné míře vyskytují také na konstrukci opatřené nátěrem, viz obr. 4.

Obr.4 Poruchy nátěrového systému a koroze pod netěsnými mostními závěry a dilatacemi na silničních mostech přes řeku Odru v Ostravě
