22. česká a slovenská mezinárodní konference
OCELOVÉ KONSTRUKCE A MOSTY 2009

ZKUŠENOSTI A POZNATKY Z CHOVÁNÍ DLOUHODOBĚ EXPONOVANÝCH MOSTŮ Z PATINUJÍCÍCH OCELÍ V ČESKÉ REPUBLICCE

Vít Křivý, Lubomír Rozlívka, Kateřina Kreislová

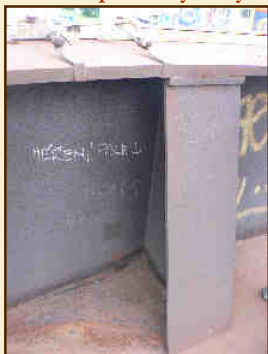
Kout u příčné výztuhy

NEVHODNÝ DETAIL

- Problematickým místem OK jsou kouty vytvořené příčnými výztuhami hlavních plnostěnných nosníků, kde se hromadí nečistoty a vytváří se tak podmínky pro dlouhodobou zádrž srážek a vlhkosti.
- Ke zvýraznění defektu přispívá nedostatečná velikost sestřihu příčné výztuhy v oblasti svaru stěny hlavního nosníku a mostovkového plechu.
- Stěna hlavního nosníku z P15 lokálně oslabena až o 3,5 mm, výztuha z P10 lokálně oslabena o 2 mm, mostovkový plech z P12 lokálně oslaben o 0,5 mm.
- Nutná bude oprava poškozeného svaru mezi mostovkovým plechem a stěnou hlavních nosníků. Statickým výpočtem potřeba ověřit smykovou únosnost oslabené stěny (zesílení nebude s vysokou pravděpodobností nutné).

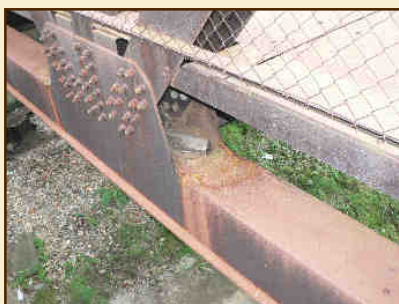
Železniční vlečka v Krnově

NEVHODNÝ DETAIL

- Od počátku provozu vlečky je problematickým detailem styčník u dolního pasu hlavního nosníku, kde je vytvořen částečně uzavřený prostor, kde se hromadí korozní spad s nečistoty.
- Zajímavé je srovnání s obdobným, avšak konstrukčně lépe vyřešeným detailem na železničním mostu v Brně-Komárově.

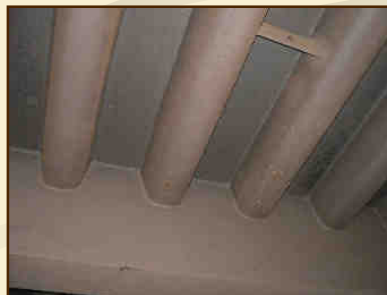
Patina na ortotropní mostovce

- Hlavní poruchy ve vývoji patiny souvisejí s netěsnými mostními závěry a dilatacemi.
- Netěsnými mostními závěry a dilatacemi stéká voda (v zimním období s rozpuštěnými rozmrazovacími látkami) z mostovky přímo po povrchu konstrukce a následně také do vnitřních prostor komorových průřezů.
