KOROZNÍ CHOVÁNÍ KONSTRUKCÍ Z PATINUJÍCÍCH OCELÍ ATMOFIX

Abstrakt

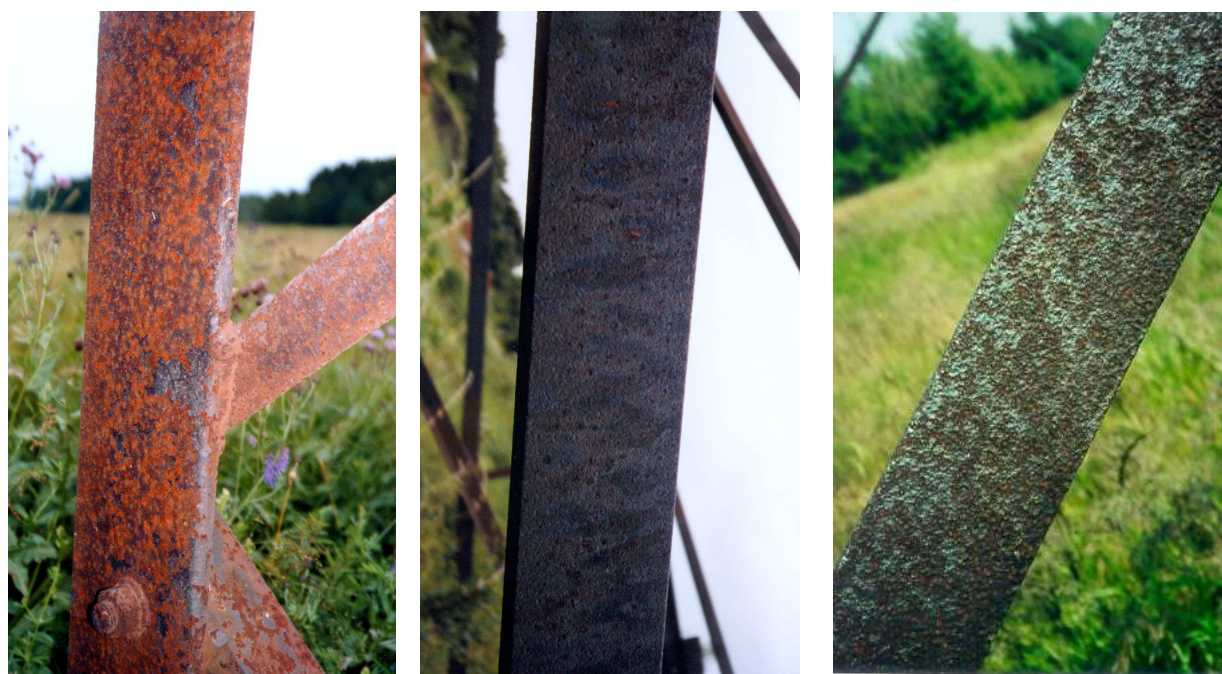
uhlíková ocel

ocel Atmofix 52A

Obr. 1: Charakter vrstvy rzi na oceli Atmofix a nelegované uhlíkové oceli

Základní aplikační vlastností je dostatečná korozní odolnost těchto ocelí v nechráněném stavu v atmosférických podmínkách o různé agresivitě. Tato zvýšená korozní odolnost je odvozena od ochranné funkce rzi-patiny (Obr. 1). Ochranná schopnost rzi záleží na podmínkách, ve kterých byly oceli nasazeny. Korozní chování ocelí bylo ověřeno řadou dlouhodobých zkušebních programů, které sledovaly vliv typu atmosféry, vliv způsobu expozice i vliv složení ocelí. Zkoušky byly prováděny jako srovnávací s paralelně exponovanou konstrukční ocelí tř. 11. Byla sledována i srovnatelnost s korozními vlastnostmi ocelí Corten a s vybranými oceli produkce dalších zemí. Zkušební programy byly vesměs realizovány i s expozicí pod přístřešky, aby byl sledován vliv zakrytosti, která u reálných konstrukcí na některých plochách nastává. Uskutěnilo se 8 různě koncipovaných zkušebních programů, později (1987 – 1995) byla ocel Atmofix zkoušena i na síti 38 stanic v celoevropském měřítku. Byly realizovány též 3 až 5leté korozní zkoušky ve více než 50 specifických mikroklimatech s cílem vymežit mezní podmínky nasazení těchto ocelí.

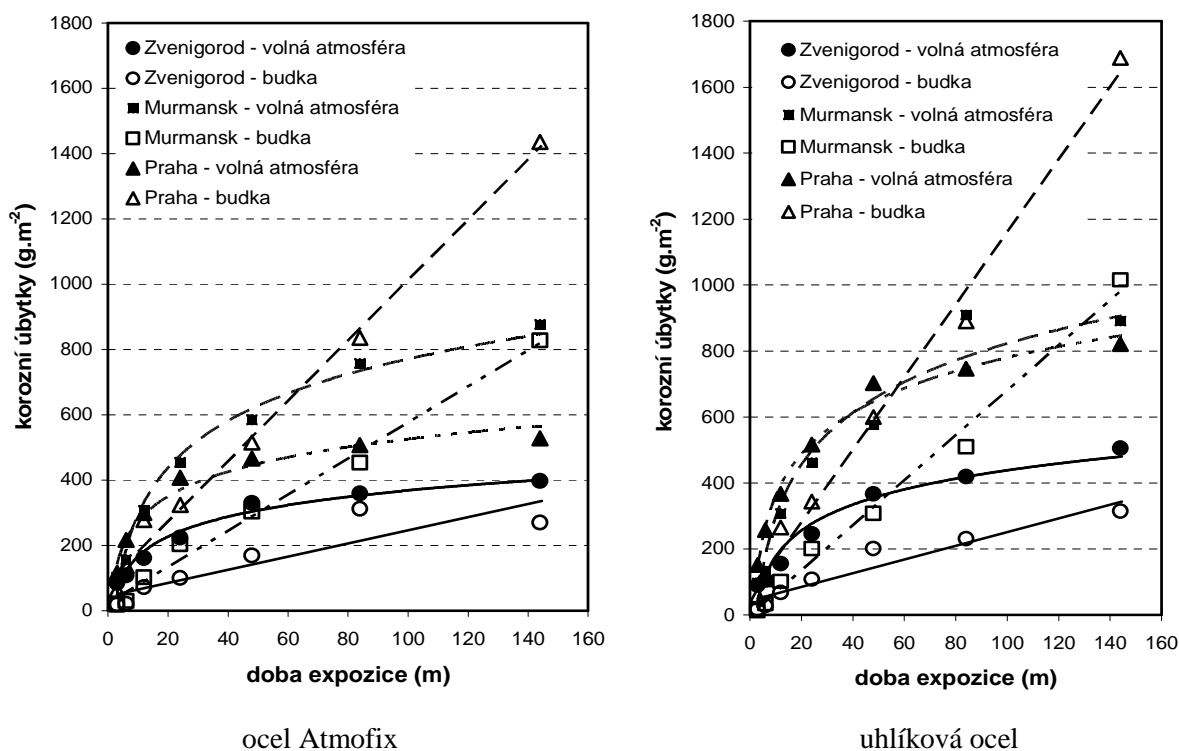
Obr. 3: Srovnání korozních úbytků uhlíkové oceli a oceli Atmofix v různých podmínkách expozice

Vliv stupně zakrytosti korodujících ploch dokládá Obr. 3 s výsledky 12leté korozní zkoušky (1974 – 1986) oceli Atmofix 52A a uhlíkové oceli na stanicích Zvenigorod (čistá venkovská), Praha-Letňany (městská až průmyslová) a Murmansk (přímořská v chladném klimatu). V nekompaktní rzi vzniklé v žaluziové budce na obou druzích ocelí se akumuluje znečištění, které za příznivých vlhkostních podmínek postupně urychluje korozní proces.

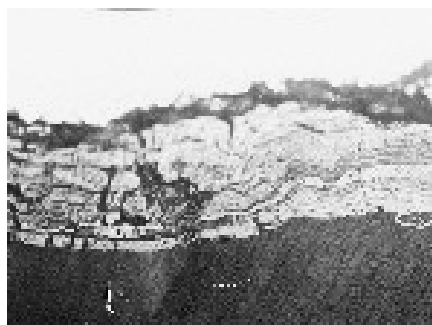
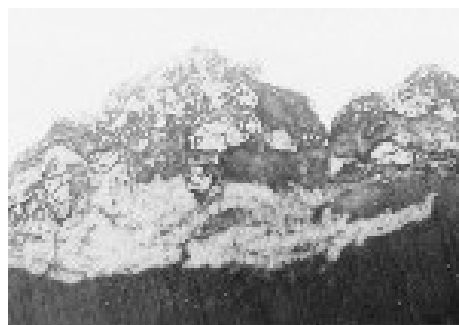
volná atmosféra

přístřešek

Obr. 4: Vrstvy rzi na oceli Atmofix

expozice na volné atmosféře – vrchní strana

expozice na volné atmosféře – spodní strana

expozice pod přístřeškem

znečištění ochrannou schopnost rzi snižuje. Důležitou charakteristikou ochranných rzí je jejich vrstevnatá kompaktnost a schopnost snižovat výskyt síranových hnízd pod vrstvou rzi. Obrázek 4 ukazuje příklady stavby vrstvy rzi po expozici na volné atmosféře a pod přístřeškem na metalografickém výbrusu, Obrázek 5 pak výskyt síranových hnízd na vrchní a spodní straně vzorků oceli 15217 exponované na volné atmosféře a v žaluziové budce (stanoveno na ovlhčených površích vzorků otiskem do filtračního papíru napuštěného ferrokyanidovým roztokem).

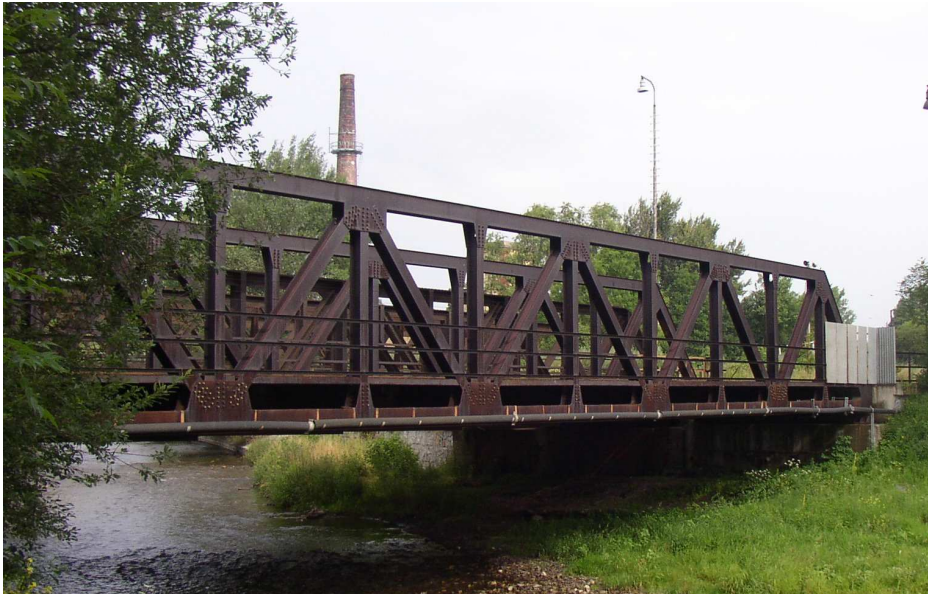
Obr. 6 : Železniční most z oceli Atmofix
