Seminář k výsledkům výzkumného projektu MPO-FT-TA5/076:

*Výzkum vlastností stávajících a nově vyvíjených patinujících ocelí z hlediska jejich využití pro ocelové konstrukce.*

Poznatky z kontrolních prohlídek dlouhodobě  
exponovaných konstrukcí

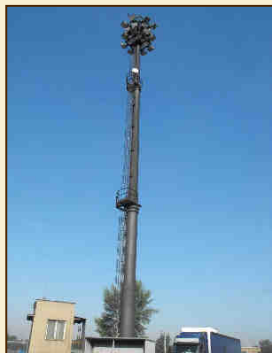
Vítkovice

- Osvětlovací stožár ve Vítkovicích (1974)
- Vysílač Tlustá Hora (1980)
- Stožáry elektrovedení 110 kV a 400 kV (od 70. let)
- Trakční elektrovodní stožáry 22 kV (80. léta)

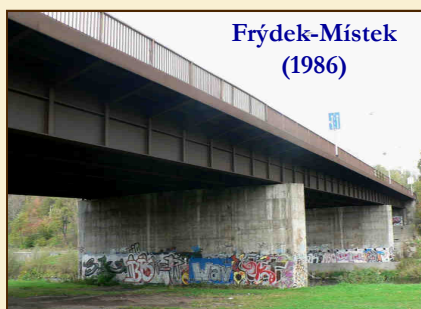
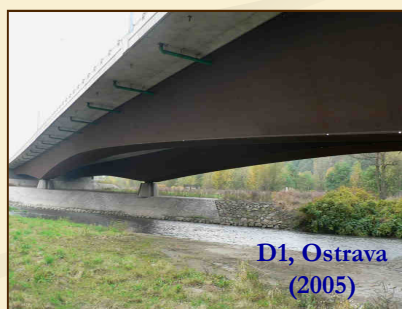
- Preferovat mosty s horní mostovkou – u mostů pozemních komunikací nedochází k přímému kontaktu s vodou a nečistotami z vozovky.
- Osvědčený typ – trámové mosty s horní mostovkou s plnostěnnými hlavními nosníky otevřeného či uzavřeného průřezu.

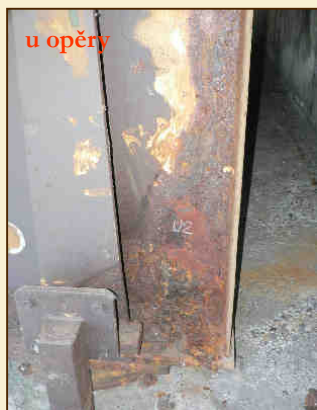
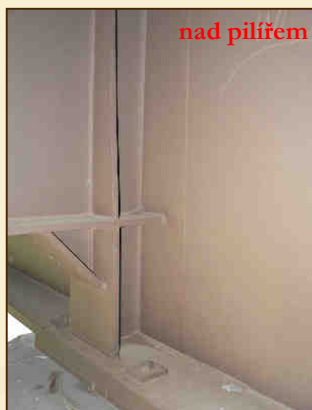
Frýdek-Místek  
(1986)

- Netěsné mostní závěry – nejčtenější příčina významných poruch patiny.
- Minimální počet mostních závěrů – navrhovat spojitě mostní konstrukce, integrované mosty (Skotsko).

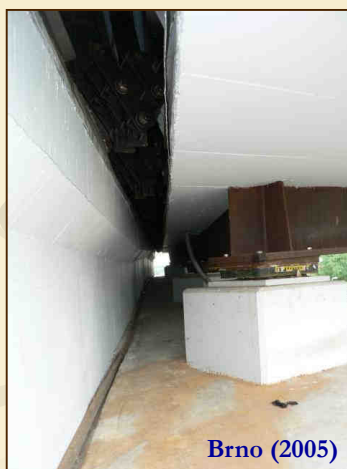
- Při návrhu preventivně uvážit situaci, kdy dojde k poruše těsnosti mostního závěru - vhodné ukončení konstrukce mostu nad opěrou.

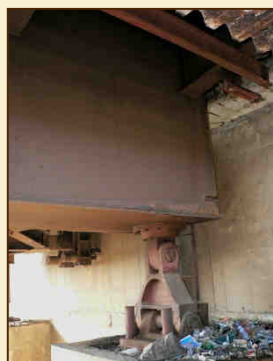
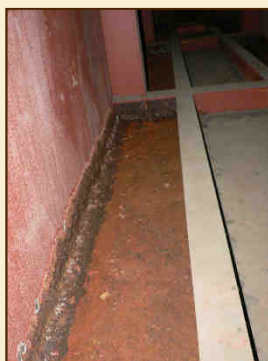
Ostrava-Svinov  
(1982)

- Vnitřní prostory se nemusí natírat – kromě míst kde může docházet k zadržování vody a nečistot.
- Návrh musí **minimalizovat riziko pronikání vlhkosti a nečistot** z mostovky do vnitřních prostor komorových mostů.

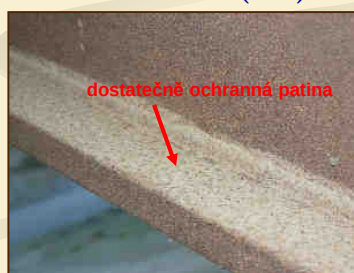
Ostrava-Svinov (1982)

- Napojení stěny komory a dolní pásnice – z korozního hlediska je vhodné napojení podle varianty (B), z výrobního a montážního hlediska je toto napojení stěží akceptovatelné.
- Prohlídky prokázaly, že návrh podle varianty (A) nevede k poruchám ve vývoji patiny.

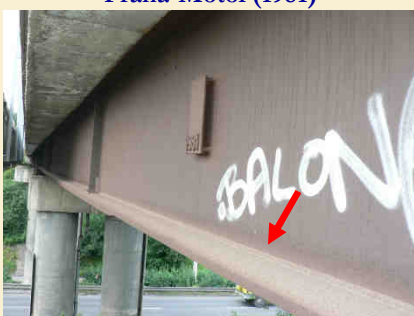
Praha-Motol (1981)

- Zvýšená pozornost byla při prohlídkách věnována oblasti nápojení dolní pásnice a stěny I nosníků.
- **Závažné poruchy** zjištěny pouze pod netěsnými mostními závěry nebo při hrubě zanedbané údržbě.
- **Patina na stěně u DP** – vizuálně odlišná, objemnější, přesto dostatečně ochranná.

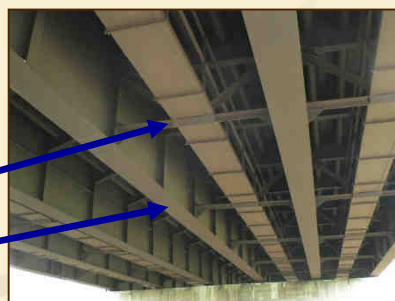
Frýdek-Místek (1986)

- Obecný požadavek TP197 na povinné nátěry v oblasti dolních pásnic je v celé délce mostu je nepřiměřeně přísný a pro většinu případů neúčinný.
- Vhodnější je **minimalizovat vznik poruch** vhodným konstrukčním a dispozičním řešením.

Požadavky TP197 ???

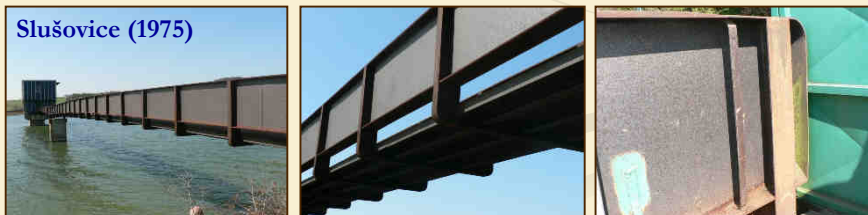
Slušovice (1975)

- Především **preventivní opatření**.
- Prohlídky prokázaly, že i při nedodržení minimální výšky nad vodní hladinou se vytvoří dostatečně ochranná patina.

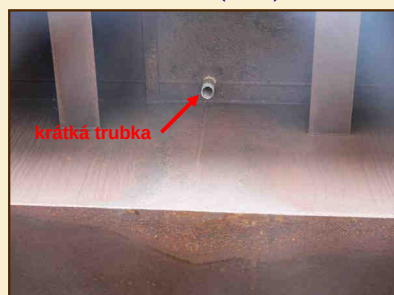
Bohumín, D1 (2006)

- Svislé odtokové trubky procházející deskou mostu musí mít dostatečnou délku, aby i při silném větru nedocházelo ke smáčení konstrukce pod deskou.
- Počet odtokových trubek má být minimální.

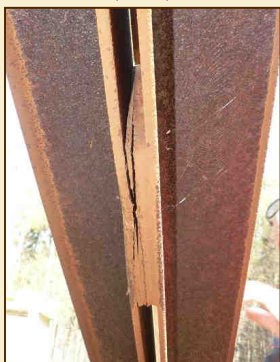
Vysílač, Tlustá Hora  
(1980)

- Neutěsněná spára – vznik spárové koroze, možnost potrhání svarů.
- Nenavrhovat složené členěné pruty.

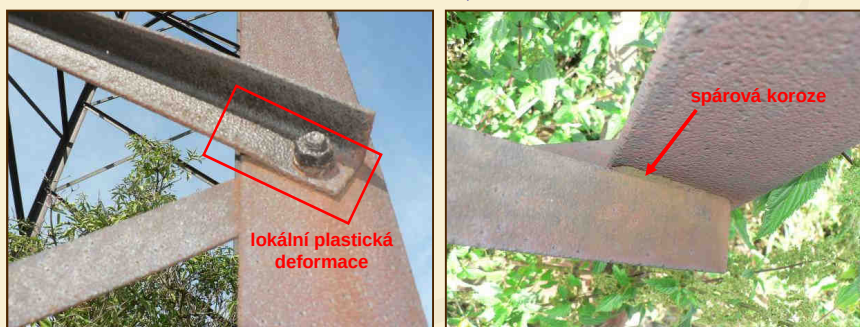
Stožár 110 kV, Neznášov

- **Jednošroubové nebo dvoušroubové spoje** nejsou obecně vhodné.
- **Výjimku** mohou tvořit přípoje tuhých prvků s relativně malou styčnou plochou (např. přípoje diagonál k nárožníkům příhradových stožárů).

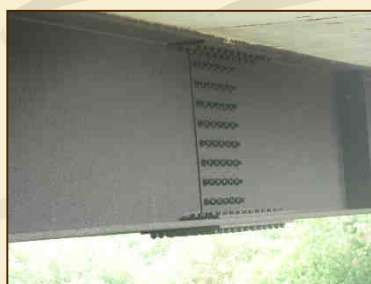
Žalmanov  
(1976)

- **Materiál šroubů** – optimální je používání speciálních šroubů se zvýšenou odolností proti atmosférické korozi (UK, USA). V ČR těžce dostupné.
- U většiny konstrukcí byly použity **běžné vysokopevnostní šrouby** (někdy pozinkované), při dodržení konstrukčních zásad nevznikají problémy.
- U některých spojů byly šrouby preventivně nahrazeny novými.

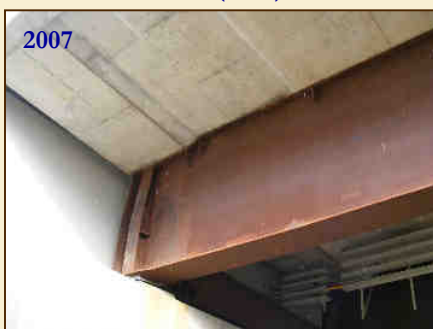
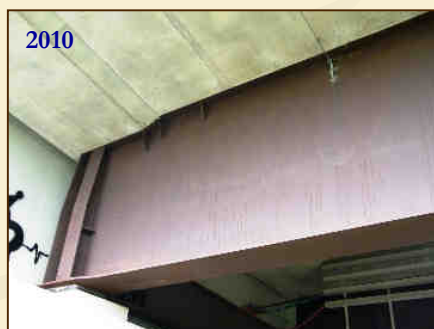
Most Trmice, D8 (2006)

- Odlišný vzhled v období vzniku patiny.

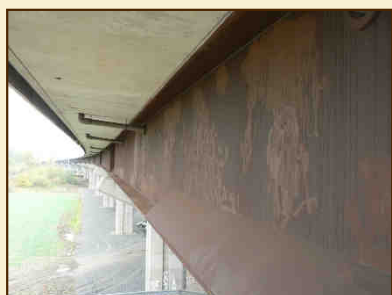
Ostrava, D1, estakáda přes trat' ČD a řeku Opavu (po 4 letech expozice)

- **Vybrušování** používat pouze tehdy, je-li to potřebné.
- U nepřímo ovlhčovaných ploch je náběh patiny pomalejší, vybroušená místa jsou dlouho viditelná.
- Místa ovlivněná ohřevem postačí pouze odmastit a očistit, vybrušování je zbytečné.

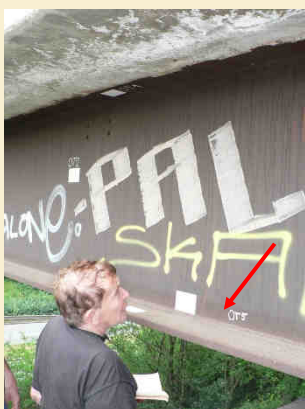
Praha-Motol (1981)

- Vizuální porucha vzhledu patiny automaticky neznamená poruchu mající významný vliv na spolehlivé fungování konstrukce.
