22. česká a slovenská mezinárodní konference
OCELOVÉ KONSTRUKCE A MOSTY 2009

ZKUŠENOSTI A POZNATKY Z CHOVÁNÍ DLOUHODOBĚ EXPONOVANÝCH MOSTŮ Z PATINUJÍCÍCH OCELÍ V ČESKÉ REPUBLICCE

Vít Křivý, Lubomír Rozlívka, Kateřina Kreislová

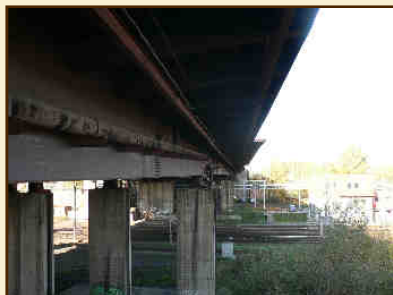
Pohled na konstrukci

- Konstrukce mostu je navržena jako Gerberův nosník o třech polích (vložené vnitřní pole). Hlavní nosníky jsou uzavřené komory, mostovka je ortotropní.
- Doba expozice mostu je 28 let.

- Hlavní poruchy ve vývoji patiny souvisejí s netěsnými mostními závěry a dilatacemi.
- Netěsnými mostními závěry a dilatacemi stéká voda (v zimním období s rozpuštěnými rozmrazovacími látkami) z mostovky přímo po povrchu konstrukce a následně také do vnitřních prostor komorových průřezů.
